# **EFEITO DA DANIFICAÇÃO MECÂNICA EM SISTEMAS DE IMPERMEABILIZAÇÃO DE ATERROS DE RESÍDUOS**

Dissertação submetida para satisfação parcial dos requisitos do grau de  
**MESTRE EM ENGENHARIA CIVIL — ESPECIALIZAÇÃO EM MATERIAIS E PROCESSOS DE  
CONSTRUÇÃO**

JULHO DE 2017

FACULDADE DE ENGENHARIA DA UNIVERSIDADE DO PORTO

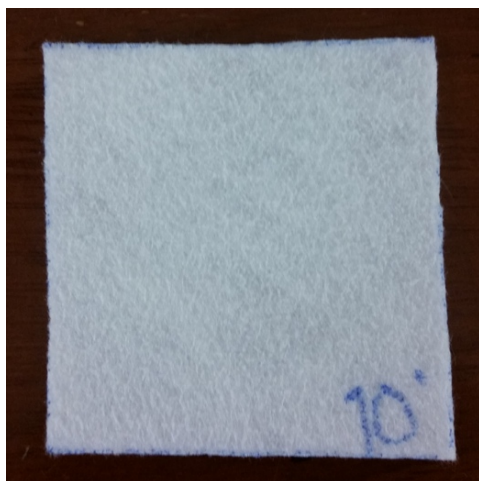
Fig. 4.2 – Geossintéticos utilizados no estudo: a) geotêxtil GTX300; b) geotêxtil GTX400; c) geomembrana; d) geocompósito bentonítico

GTX300 - Geotêxtil não-tecido de MUA 300 g.m-2 (Fig. 4.2 a))

GTX400 - Geotêxtil não-tecido de MUA 400 g.m-2 (Fig. 4.2 b))

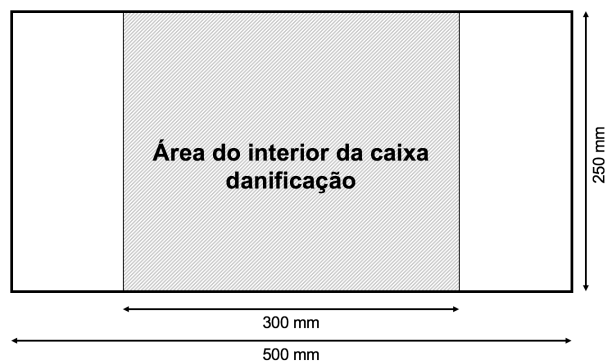
Fig. 4.4 – Esquema do provete utilizado no ensaio de danificação mecânica

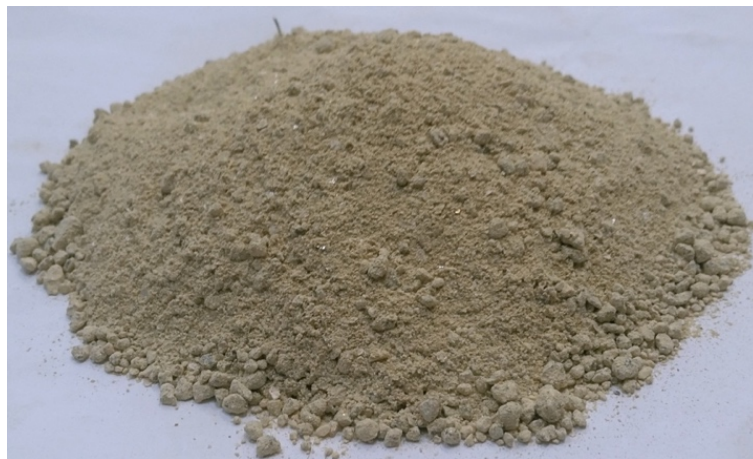
Fig. 4.11 – Solo usado na base flexível do ensaio de danificação mecânica: Saibro

Para a base flexível do ensaio de danificação mecânica foi utilizado um solo residual de granito, designado neste trabalho como saibro (Fig. 4.11). A caracterização física envolve a determinação da densidade de partículas sólidas, os valores do peso volúmico (mínimo e máximo) e a análise granulométrica de acordo com as normas ASTM D4253-93 e ASTM D4254-93, entre outras presentes na Tabela 4.4. Este solo pode ser classificado como SW-SM (areia bem graduada com silte e cascalho) devido à sua granulometria extensa (Fig. 4.12) (Ferreira, 2015).

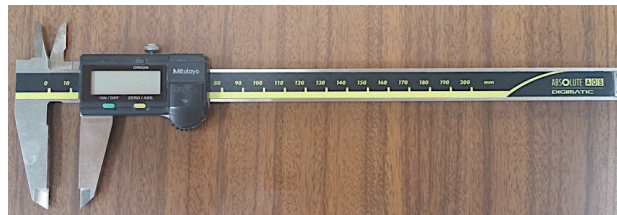
Fig. 4.16 – a) Esquema do provete utilizado; b) Provete de GMB; c) Craveira eletrônica

Antes dos provetes serem ensaiados à tração, foi necessário fazer medições da espessura e largura em cinco pontos da parte central de cada provete, representado a azul na Fig. 4.16 a), com recurso a uma craveira eletrónica (precisão de 0,01 mm) (Fig. 4.16).

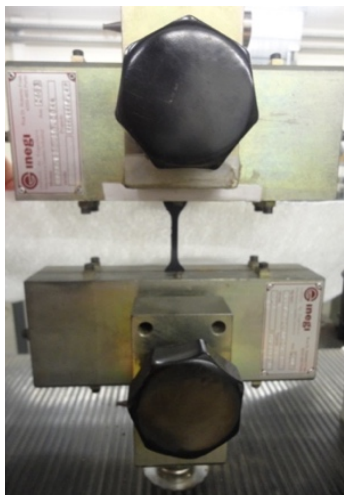
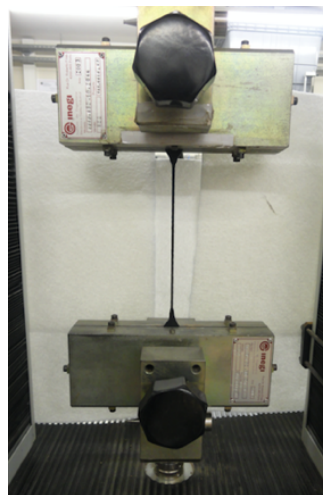
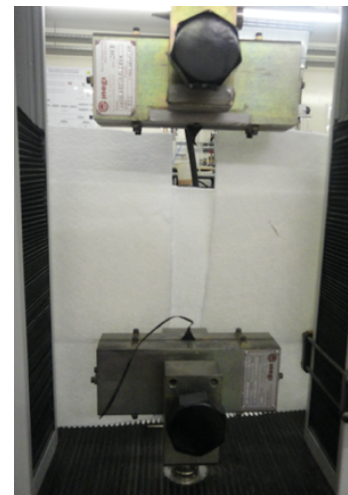
Fig. 4.17 – Ensaio de tração da GMB: a) Início do ensaio; b) Provete durante o ensaio; c) Rotura do provete

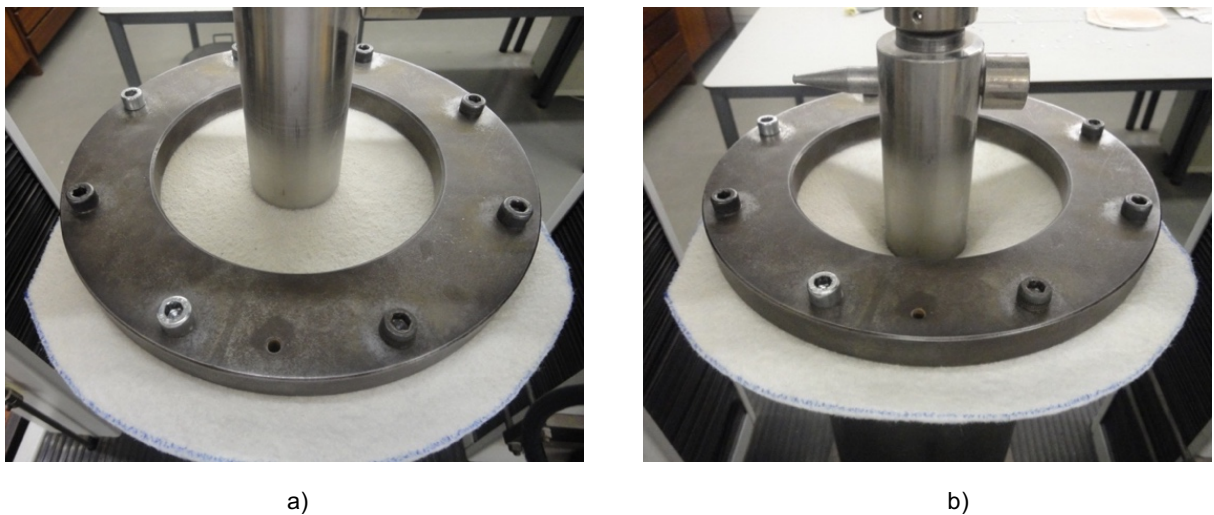
Fig. 4.20 – Ensaio de punção estático: a) Início do ensaio com o pilão encostado ao provete;  
b) Deformação do provete durante o ensaio
